Fastighetsuppgifter

Fastighetsbeteckning
Södra Edsbyn 1:4
Adress
Faluvägen 61
82830 Edsbyn

**Besiktningssuppgifter**

Uppdragsnummer x26120
Besiktningdatum 2026-04-16
Besiktningföretag OBM Fuktteknik Gävleborg AB
Besiktningförrättare Jonas Holmgren 0707430800
Närvarande Fastighetsägarna
Giltig till och med 2027-04-16

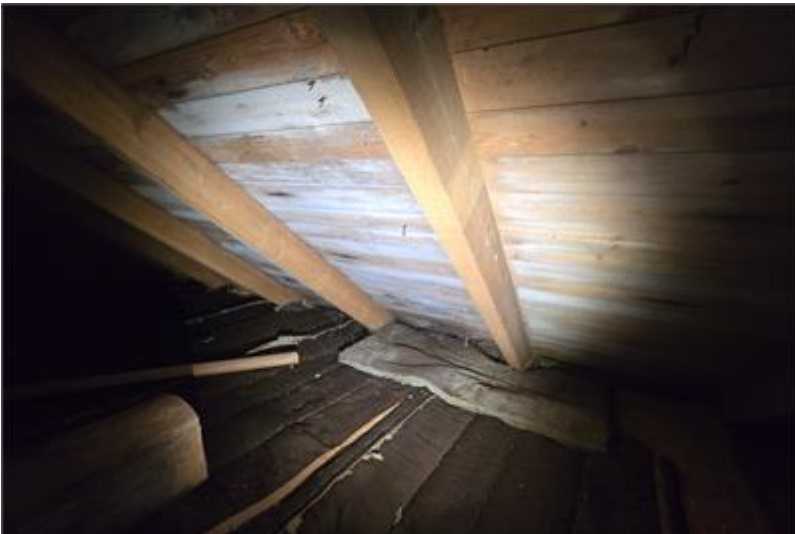
Bilaga 1 för kontroll av valda konstruktioner

Byggnadsdel	Vind
Konstruktionsdel	Underlagstak
Konstruktionsuppbyggnad	Takstolar och råspont

Fuktkvoten uppmättes till ca 16%.

Det kritiska gränsvärdet för mikrobiell tillväxt brukar anges till ca 17% fuktkvot (FK).
Notera att stickprovsmässig undersökning är utförd samt att mätvärden normalt sett kan variera över årstiderna.
