Fastighetsuppgifter

Oppala 2:19

Sickervägen 13

Uppdragsnummer	x26146
Besiktningsdatum	2026-05-04
Besiktningföretag	OBM Fuktteknik Gävleborg AB
Besiktningförrättare	Jessica Lundgren (026-519708)
Närvarande	Fastighetsägaren
Giltig till och med	2027-05-04

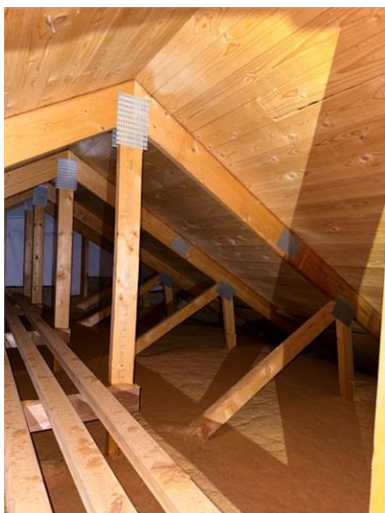
Nockvind.

Nockvind		X			Normala fuktvärden uppmättes på vinden.
		X			vakuumentil till avloppsventilationen är monterad på vinden. Ventilen bör årligen kontrolleras då de ibland fryser/fastnar i öppet läge.

Fuktkvoten uppmättes i trä i yttertaketets innersida till under 8,0% FK. Dessa värden kommer sannolikt att ändras med årstiden. Det kritiska gränsvärdet för mikrobiell tillväxt brukar anges till ca 17% fuktkvot (FK).
