Besiktningsprotokoll

Anticimex Överlåtelsebesiktning av småhus - nivå 2

Fastighetsbeteckning: Östra Roteberg 7:5	
[redacted]	
Fastighetsadress: Torrabergsvägen 70	
Postnummer: 828 34	Ort: Edsbyn

Besiktningsdatum: 2026-10-29	Protokollnummer: 70027763
Temperatur: 11 °C	Väderlek: Klart
Tekniker: Oscar Malm	
E-post: oscar.malm@Anticimex.se	
Kontor: Söderhamn	
Närvarande: Fastighetsägaren närvarade i början av besiktningen

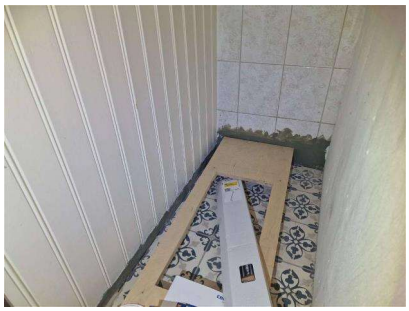
Otätheter finns runt duschzonen vilket kan leda till fuktskador i konstruktionen.

Ursprunglig plastmatta finns på väggarna bakom ytmaterial.
Rollat tätskikt på golvet.
Rollat tätskikt delvis uppmålat på kakelplattor.

Vattenrören är ej fackmässigt installerade.
